洗掘・吸出し防止用アスファルトマットの効果確認（アスファルトマットの有無による護岸消波ブロックの経時変化）

# 洗掘・吸出し防止用アスファルトマットの効果確認（追跡調査）（2011.9月現在）

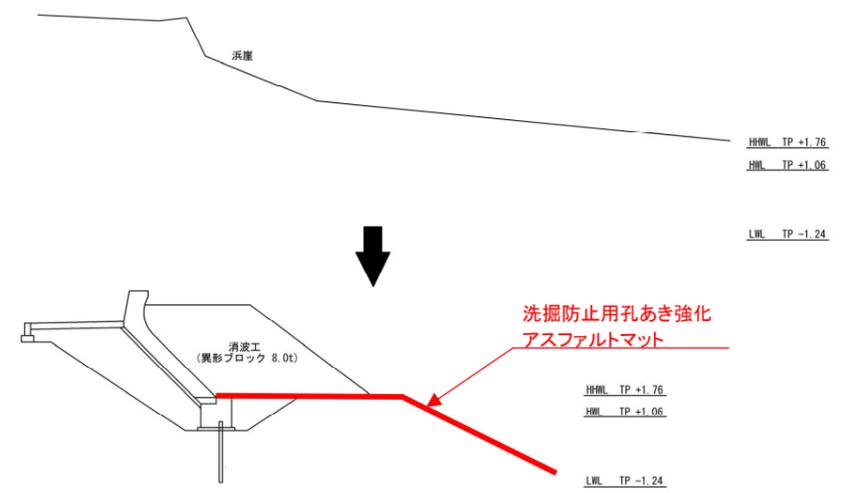
広瀬川海岸護岸被災時の断面

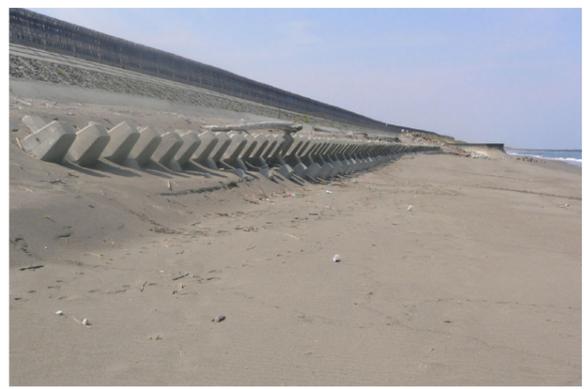
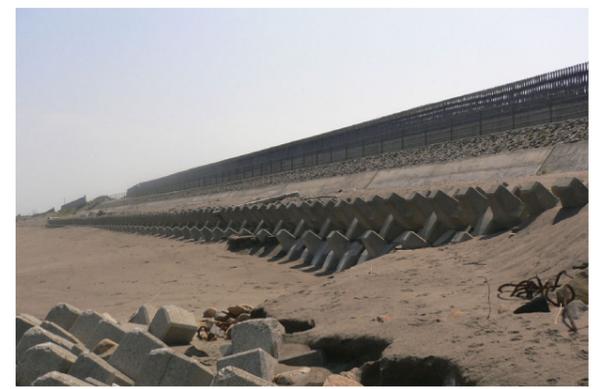
ニツ立海岸隣の護岸(河川海岸)(アスファルトマット無し)平成18年度施工

平成21年5月14日撮影

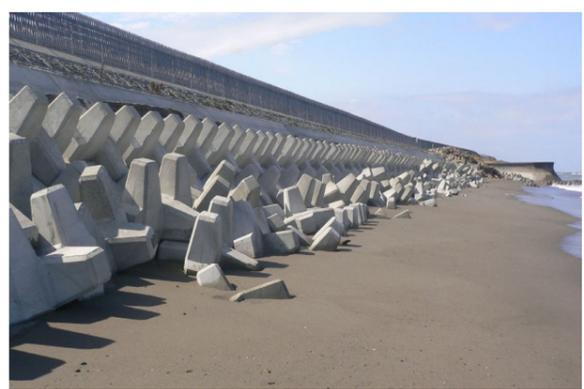
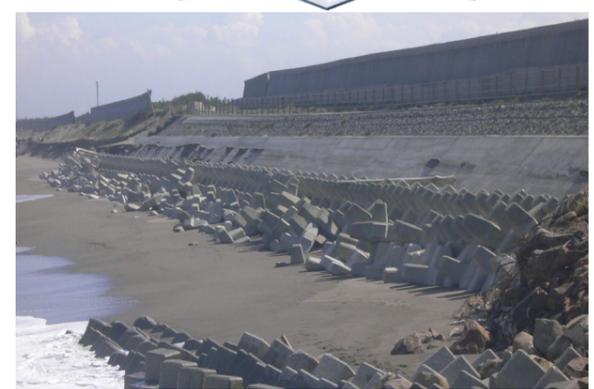
平成21年5月27,28日に接近した低気圧の影響で4~6mの波が来襲した。

平成21年6月5日撮影

消波ブロックの崩壊、沈下が見受けられる。

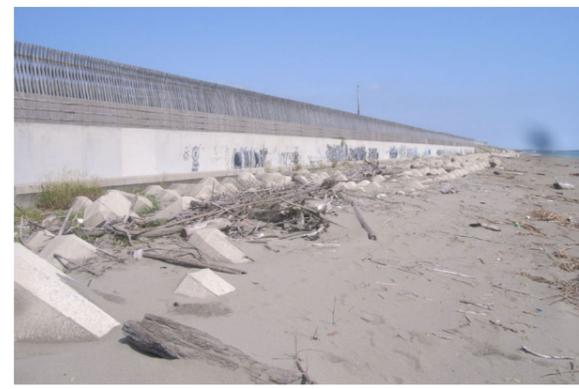
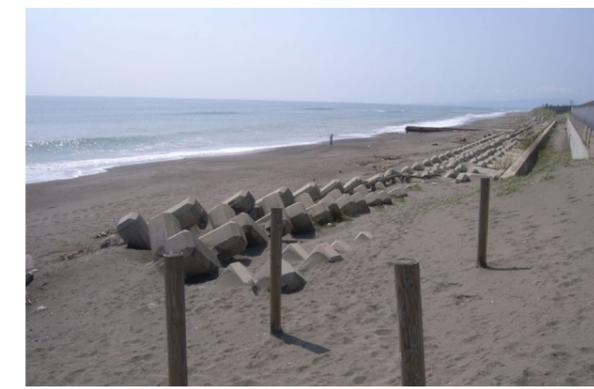
広瀬川海岸護岸(林務海岸)(アスファルトマット有り)平成17年度施工

平成20年9月22日撮影

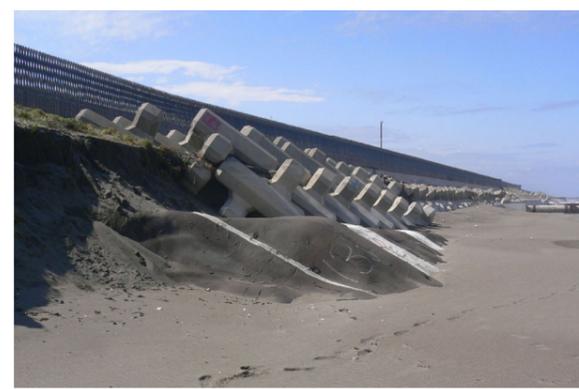
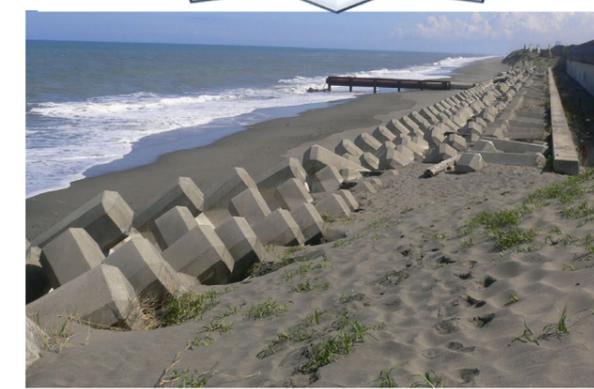
平成21年5月27,28日に接近した低気圧の影響で4~6mの波が来襲した。

平成21年6月5日撮影

砂の移動は見受けられるが、消波ブロックの崩壊、沈下は見られない。

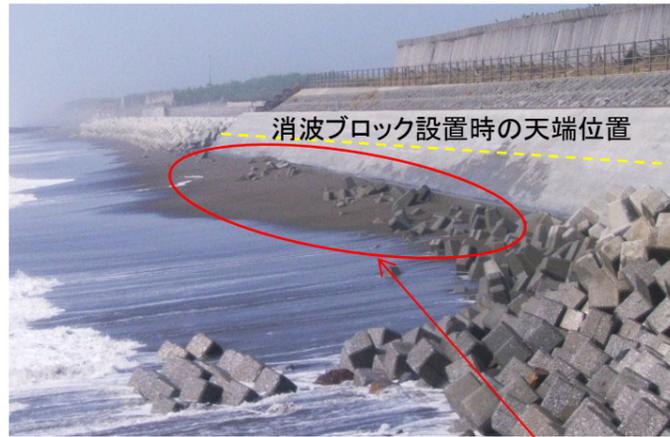
平成23年7月23日撮影  
台風1106号通過後

消波ブロックが沈下している。

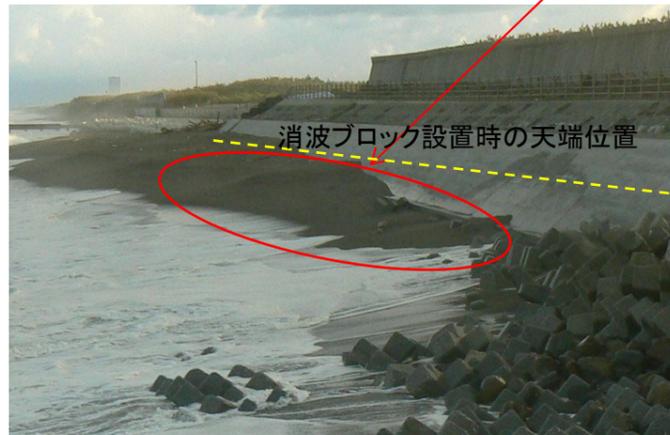
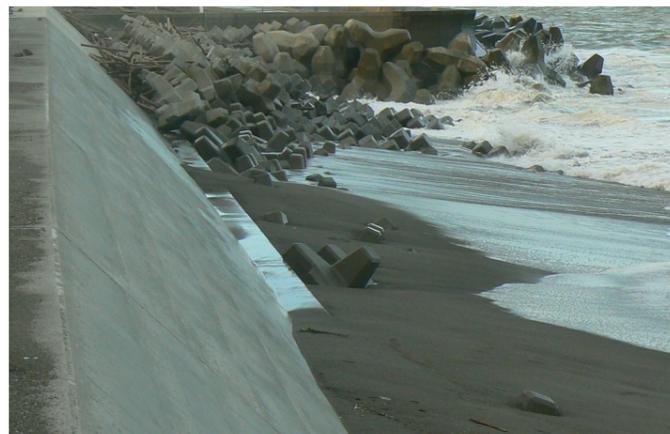
平成23年9月13日撮影  
台風1114号通過後  
台風1115号接近中

消波ブロックの崩壊、沈下の進行が見受けられる。

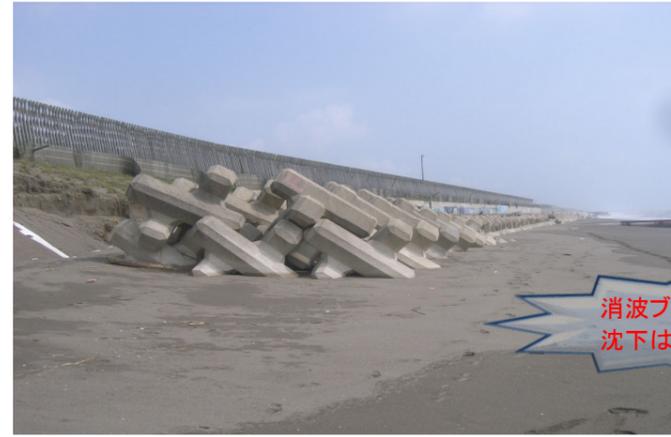
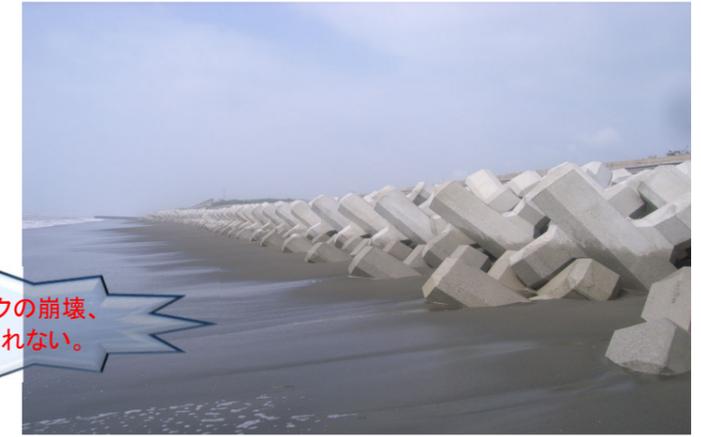
平成23年7月23日撮影  
台風1106号通過後

消波ブロックの崩壊、沈下は見られない。

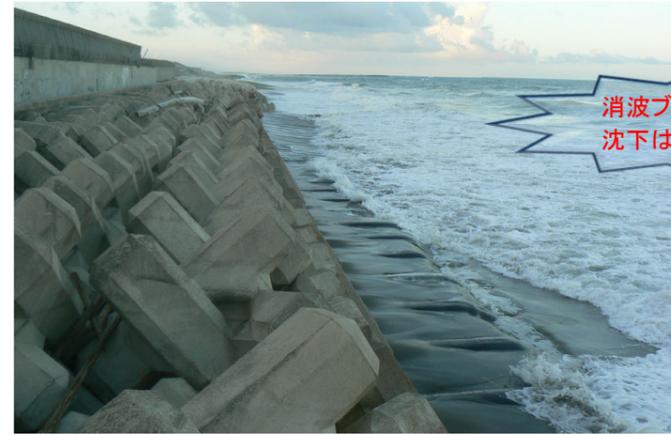
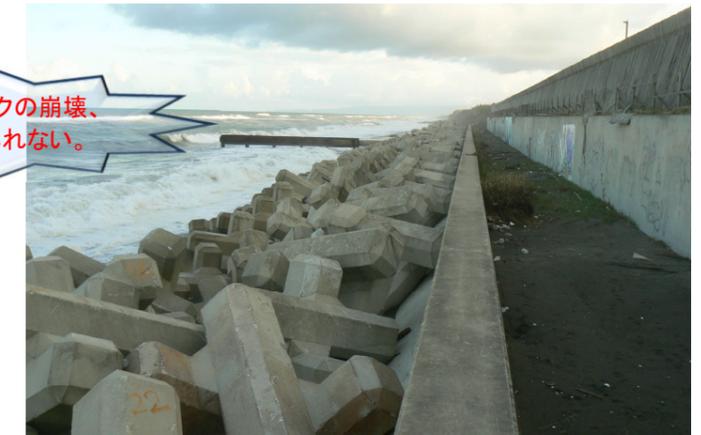
平成23年9月13日撮影  
台風1114号通過後  
台風1115号接近中

消波ブロックの崩壊、沈下は見られない。

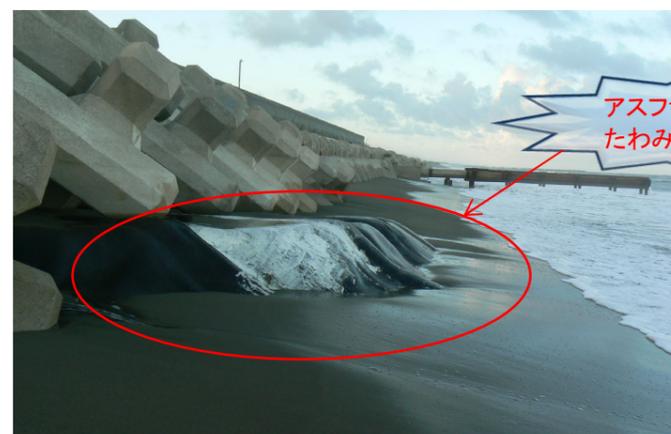
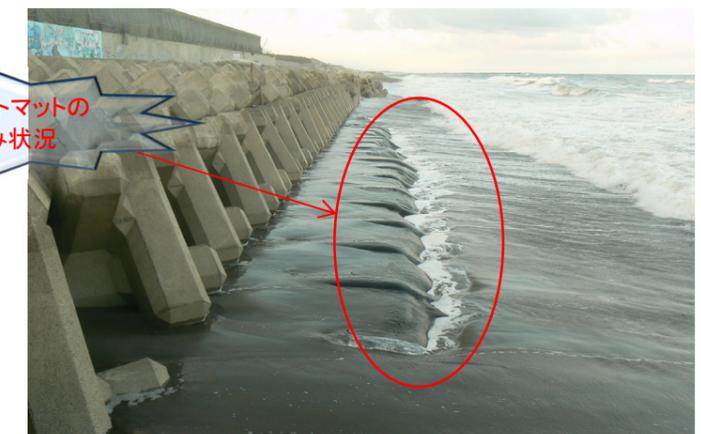
平成23年9月13日撮影  
台風1114号通過後  
台風1115号接近中

アスファルトマットのたわみ込み状況
