# サンドマスチックへの海草の繁茂状態

日本海上工事㈱

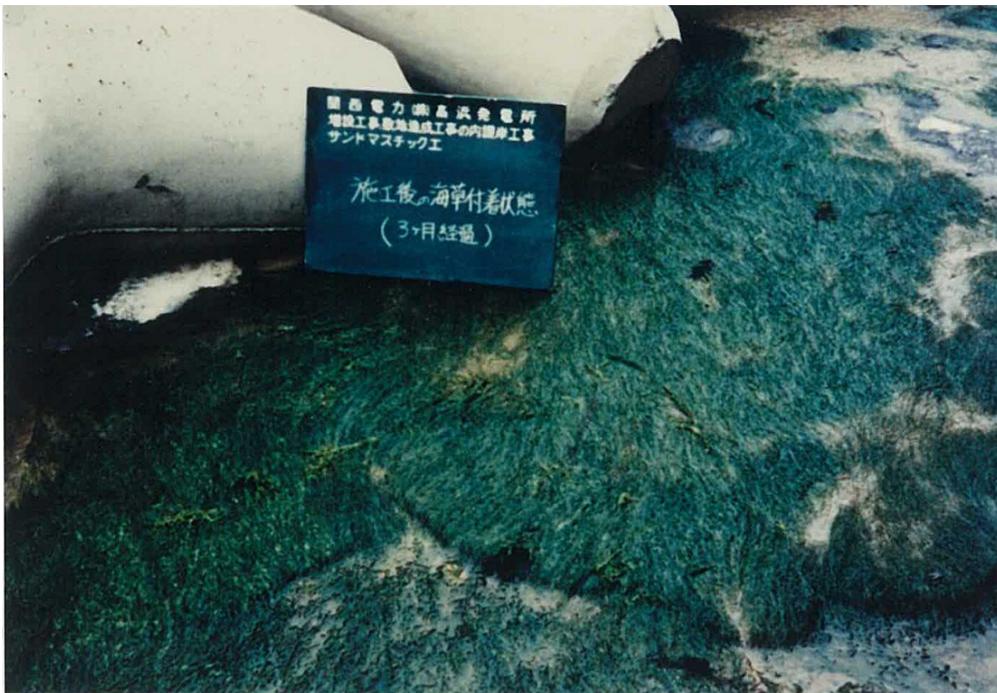
1. 場 所： 関西電力㈱高浜発電所造成護岸
2. 施工時期： 昭和54年10月～昭和55年4月
3. 状 態： サンドマスチック施工後、約0.5ヵ月後経過から海草の付着が始まるのが目視出来るようになり約3ヵ月後写真のような繁茂状態となった。  
— 同時期施工されたコンクリートブロックと比較するとかなり早く付着することが分かる —

写真：サンドマスチックへの海草の繁茂状態  
(3ヶ月経過)
