# 吸出された道路護岸の緊急対策工（ハイドロクリートの充填）

工 事 名； 指宿地区維持補修工事

企 業 者； 国土交通省九州地方整備局  
鹿児島国道事務所指宿維持出張所

施工年度； 平成22年度

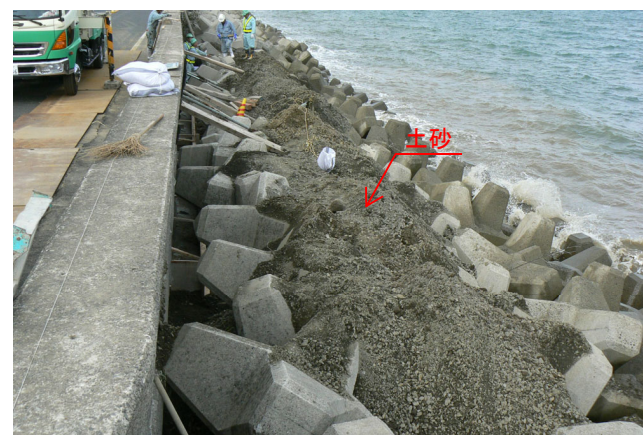
①型枠用土砂投入

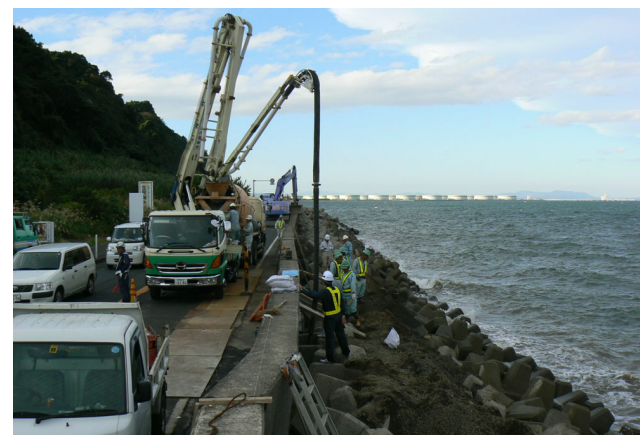
②打設状況(1)

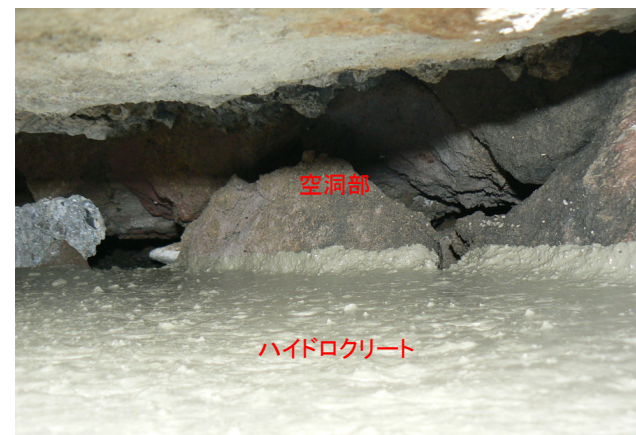
④空洞部流動状況

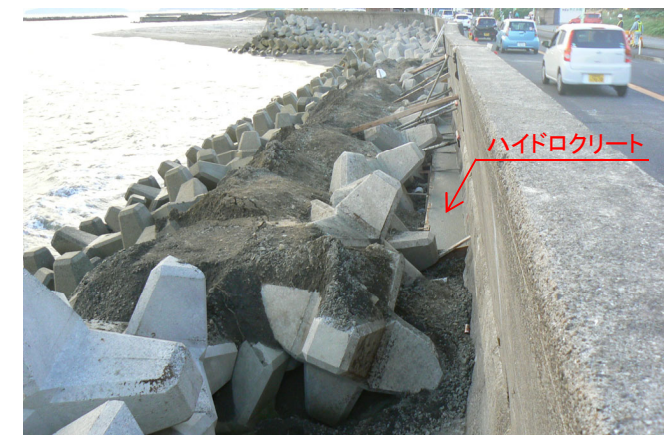
⑤打設完了
